Klepetanje iz ispušne grane i kvar turbopunjača, nedostatak snage, glasni zvukovi, jako stvaranje dima, propuštanje ulja, povećana zračnost ležaja

BTS Servisna informacija SI-110330 - Turbopunjač

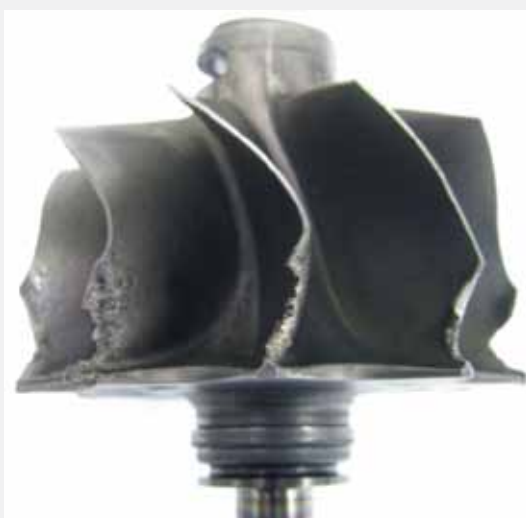
slika 1

Ako je došlo do štete na kolu turbine zbog stranih čestica (slika 1), odn. ako su se odvojili unutarnji limeni dijelovi grane (slika 2), treba zamijeniti i ispušnu granu.

U određenim uvjetima može doći do pucanja unutarnje cijevi od čeličnog lima. Ti puknuti dijelovi djeluju zatim na kolo turbine i statorsche lopatice namještanja varijabilne geometrije turbine kao strane čestice i uništavaju oba elementa.

Zbog toga, djelovanjem stranih čestica, nastaje povećana zračnost ležaja vratila rotora. Provjerite rubove kola turbine kraj kojih ulazi zrak.

Rubovi kola turbine kraj kojih ulazi zrak mogu se, pri dobrom osvjetljenju, vizualno provjeriti na izlazu turbine preko lopatica kola turbine!

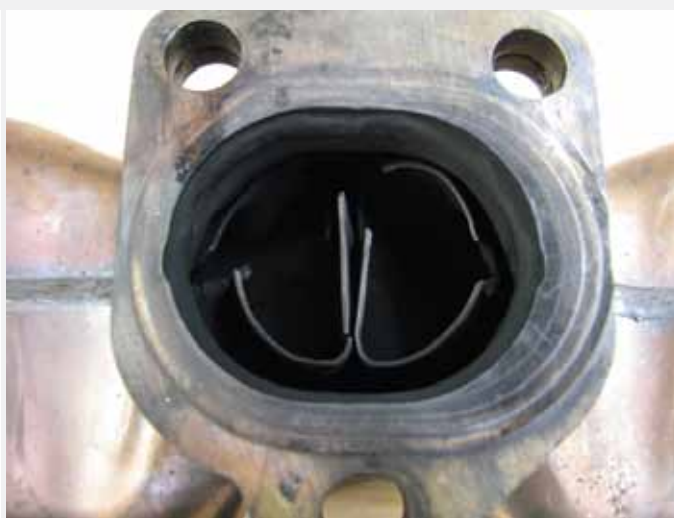
slika 2

U ova vozila ugrađene su ispušne grane izrađene od čeličnog lima (slika 2).
