SERVICE-INFO

Buka u području pogona dodatnih agregata kod motora 1.9 TDI

Motori: 1.9 TDI

OE Br.: 038 903 315 AE

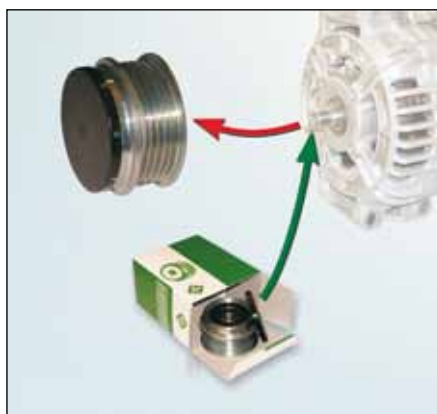
Ukoliko je klinasti V-remeni podvrgnut intenzivnom, dinamičnom kretanju, to može uzrokovati snažnu buku u području motora.

U nekim slučajevima buka ne može biti spriječena čak niti zamjenom klinastog V-remena, natezne jedinice i klizača.

Slika 1: Preporuke: Zamjena remenice slobodnog hoda alternatora

Kod izvođenja popravaka preporučljivo je zamijeniti i remenicu slobodnog hoda alternatora.

Ista do značajne mjere doprinosi smanjenju opterećenja pogona agregata time što smanjuje vršno opterećenje kod natezanja remena i time smanjuje njegove vibracije.

Molim Vas da koristeći naš katalog izvršite točnu identifikaciju odgovarajuće remenice slobodnog hoda alternatora za Vaša vozila.

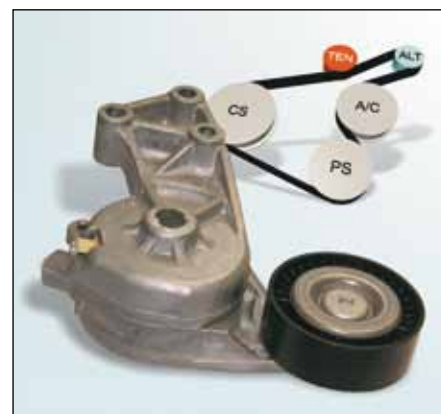
Slika 2: Jedinica za natezanje remena Kat. Br. 534 0132 30 namijenjena za motor 1,9 TDI s prikazom pravilnog kretanja remena
