SERVICE INFO – LuK 0035

Upute za ugradnju LuK RepSet® 618 3003 00

Modeli:	
Citroën:	AX, Saxo, Xsara
Peugeot:	106 II, 205 II, 206, 206+, 306
Model godine:	1986-
Motori:	TU###

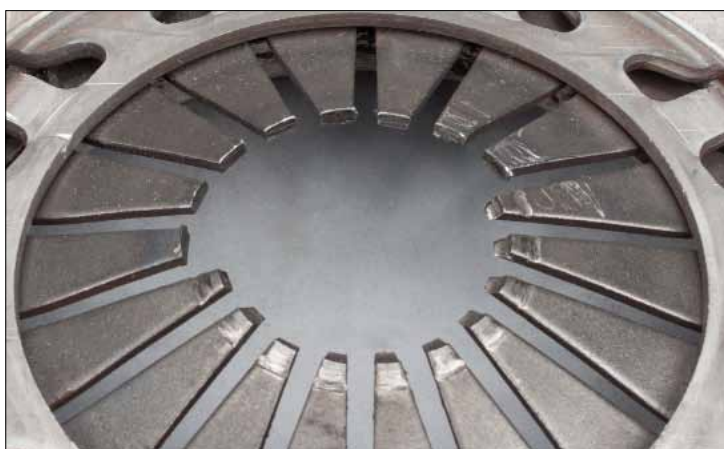
Slika 1: Otkinuti prsti tanjuraste opruge zbog nedostatka potrebnog predopterećenja

Zbog neispravne podešenosti sistema ili pak mehaničkog kvara u sistemu aktivacije spojke, događa se da, zahtjevano predopterećenje nije uvijek postignuto, čime dolazi do razlike u brzini okretanja između spojke i potisnog ležaja. Pri tom nastalo trenje uzrokuje abrazivno trošenje prstiju tanjuraste opruge. Kao posljedica, pojedini prsti tanjuraste opruge se mogu otkinuti i prouzročiti kvar spojke.

Slično oštećenje može također biti uzrokovano ekscentričnošću ležaja, oštećenim ili neugrađenim zaticima za centriranje mjenjačkog sklopa, istrošenim čahurama osovina ili pak oštećenim/savijenim potisnim vilicama.

Zbog toga se prilikom zamjene spojke, mora provjeriti cijeli sustav aktivacije spojke dali je istrošen i dali je podešen prema specifikacijama proizvođača.
