# VKM 31012 – VKMA 31014

Tehnički bilten – Siječanj 2012.

AUDI, SEAT, SKODA, VW

Preporuke za montažu

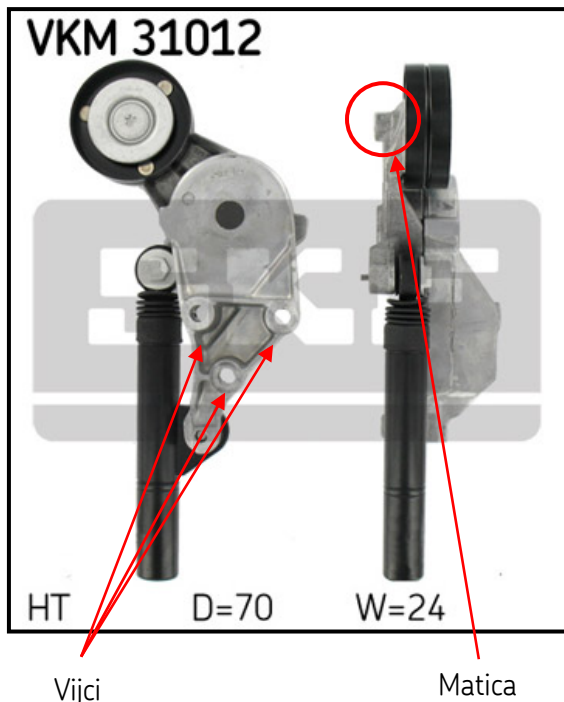
Na gore navedenima aplikacijama natezač pomoćnog sustava VKM 31012 može se slomiti blizu donje točke za pričvršćivanje hidrauličkog klipa. Vjerojatni uzroci loma mogu biti:

- Istrošena slobodna remenica alternatora (FAP).
- Jeftini zamjenski alternator s jednostavnom punom remenicom.
- Aplikacije u navedenima vozilima starijim od 07/1998 opremljenih alternatorom s punom remenicom.

U gornja tri primjera natezačem se pokušalo kompenzirati nedostatnu funkciju FAP-a koji tako biva uzložen prevelikim vibracijama. Natezač nije bio konstruiran za rad u tako ekstremnim uslovima pa se lomi blizu donje točke za pričvršćivanje hidrauličkog klipa.

SKF izrazito preporuča zamjenu kompletnog pomoćnog sustava. Dolje navedeni SKF-ovi kompleti obuhvaćaju remen, natezač i FAP:

- VKMAF 31014-1: VKMA 31014 + FAP VKM 03101
- VKMAF 31014-2: VKMA 31014 + FAP VKM 03100

- 1) Pomoću odgovarajućeg alata otpustite napetost natezača VKM 31012 putem matice koja se nalazi na stražnoj strani (vidi sliku). Zatim skinite remen te uklonite preostala 3 vijke i demontirajte natezač.
- 2) Montirajte novi natezač. Prije nego što oslobodite natezač provjerite jesu li svi vijci zategnuti momentom koji preporuča proizvođač vozila. **Uvijek** montirajte **ново** remenje - nikada ne upotrebljavajte staro!
