# VKBA 7573

Tehnički bilten - veljača 2012.

Chevrolet Kalos i Aveo, Kalos i Aveo Variant

## Tehnička informacija: VKBA 7573 (STRAŽNJA OSOVINA)

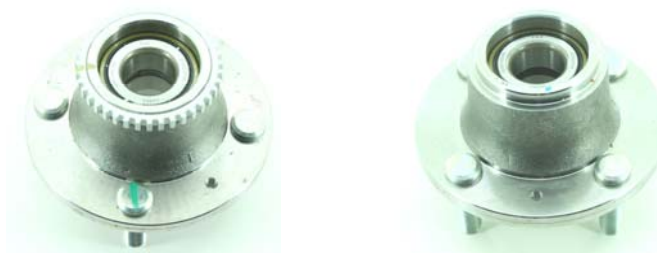
Kada servisirate ležaj kotača na vozilima Chevrolet/Daewoo Kalos i Chevrolet Aveo nije uvijek neophodno zamijeniti cijeli ležaj kotača nego možete ponovo upotrebiti glavčinu i promijeniti samo ležaj. Pri tome je bitno da pravilno montirate ležaj tako da pritisnete na vanjski prsten da biste spriječili oštećenja unutarnjih komponenti kotrljajućih površina ležaja. Komplet VKBA 7573 dolazi sa HUB 1 ležajem, sigurnosnim prstenom i maticom. Upotrebljava se na vozilima sa i bez ABS sustava:

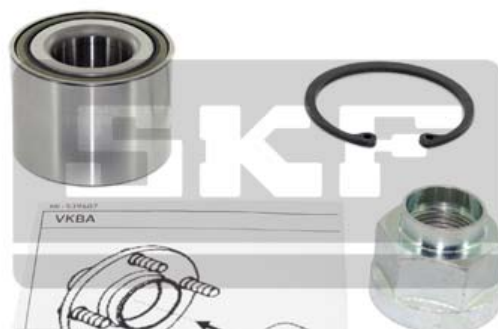
# Preporuke za montažu kompleta VKBA 7573

1. Demontirajte sigurnosni prsten i potisnite ležaj iz glavčine.

\*Provjerite glavčinu iznutra i izvana.  
Ako je glavčina oštećena ili u lošem stanju potrebno je naručiti kompletnu jedinicu jer ovaj komplet neće biti dovoljan.
