SERVICE INFO

Optičke razlike

kod remenica slobodnog hoda alternatora (OAP) Kat.Br. 535 0233 10

Proizvođač: Suzuki
Model: Jimny (FJ)
Motor: 1.5 DDiS
Kat. Br.: 535 0233 10
OE broj: 31171-84A10

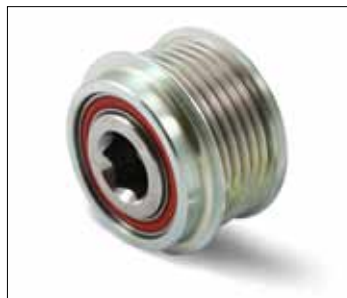
Slika 1: Stara (prethodna) izvedba

Ova servisna informacija prikazuje optičke razlike stare izvedbe (Slike 1 i 3) i nove izvedbe (Slike 2 i 4)

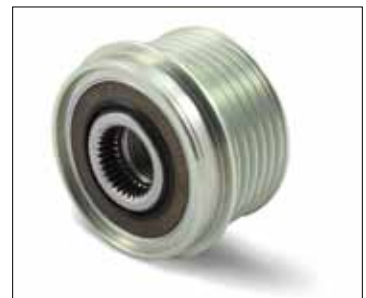
Slika 2: Nova izvedba

Kod nove izvedbe, unutarnji brtveni prsten na stražnjoj strani je proširen, tako da rastojni prsten koji je prikazan na Slici 3 više nije potreban.

Oba dvije izvedbe, zadovoljavaju tehničke specifikacije i mogu se upotrebljavati bez ograničenja.
