## SERVICE INFO – INA 0097

# Promjene u izvedbi remenica za neka natezna ramena pogona pomoćnih agregata

Modeli:	Audi, Ford, Renault Trucks, Seat, Škoda, VW
Kat. Br.:	531 0614 30 534 0138 30 534 0145 10 534 0150 10 534 0176 10

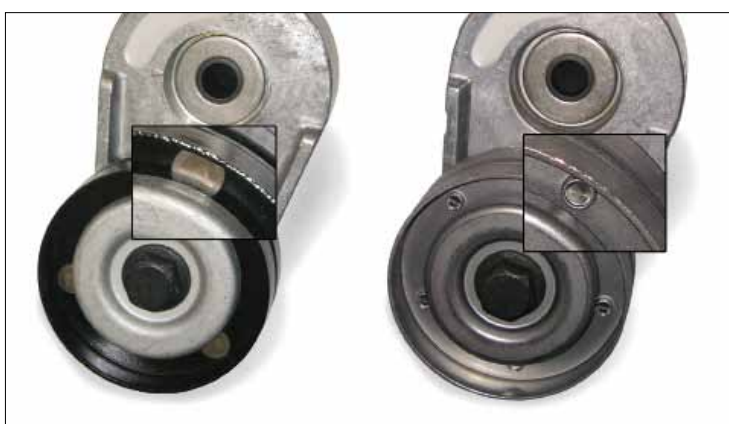
Slika 1: Detaljni izgled prethodne izvedbe remenice(lijevo) i nove izvedbe remenice (desno)

Kao što je prikazano na slici 1, promjene su izvršene u presvučenom sloju radne površine (prethodno crna, sada metalno siva) i u veznom članu između dviju polovica remenice (prethodno spojene zaticima, sada spojene klinom)

Za gore navedena natezna ramena, Schaeffler Automotive Aftermarket će odmah isporučivati preinačene izvedbe remenica.

U prijelaznoj fazi se može dogoditi da će se isporučivati oba dvije izvedbe. Obje izvedbe zadovoljavaju tehničke specifikacije i mogu se upotrebljavati bez ograničenja za vozila specificirana u katalogu.
